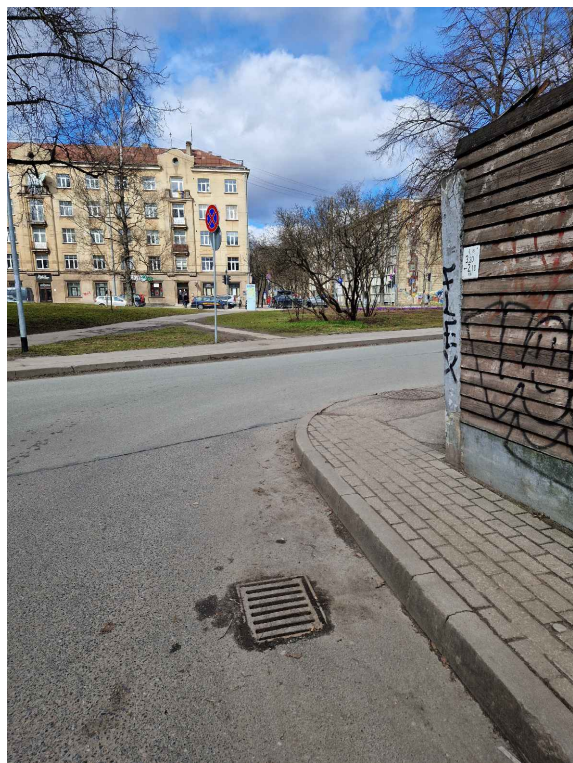
Nākot pa Palīdzības ielu no parka puses, augstais un blīvais žogs aizsedz redzamību, neļaujot novērtēt satiksmes apsākļus Šarlotes ielā. Ielu stūrī nav, kur patverties, jo ietves platums ir vien 0,97m!

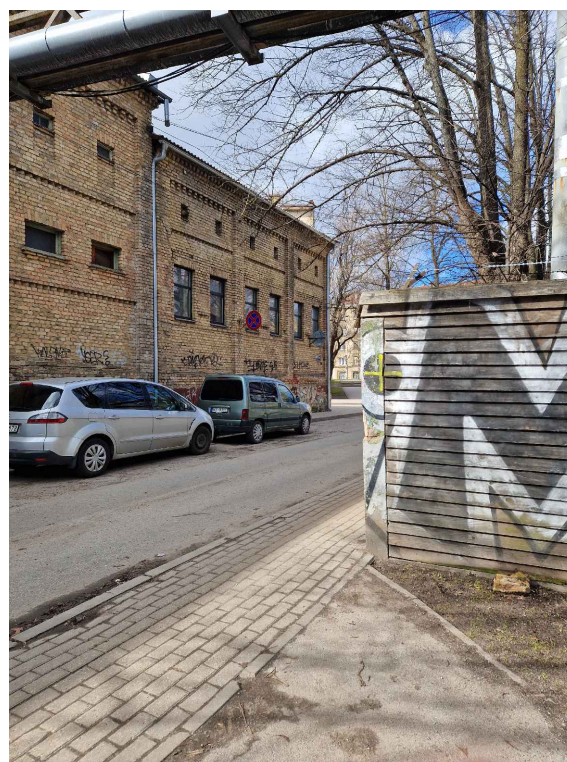
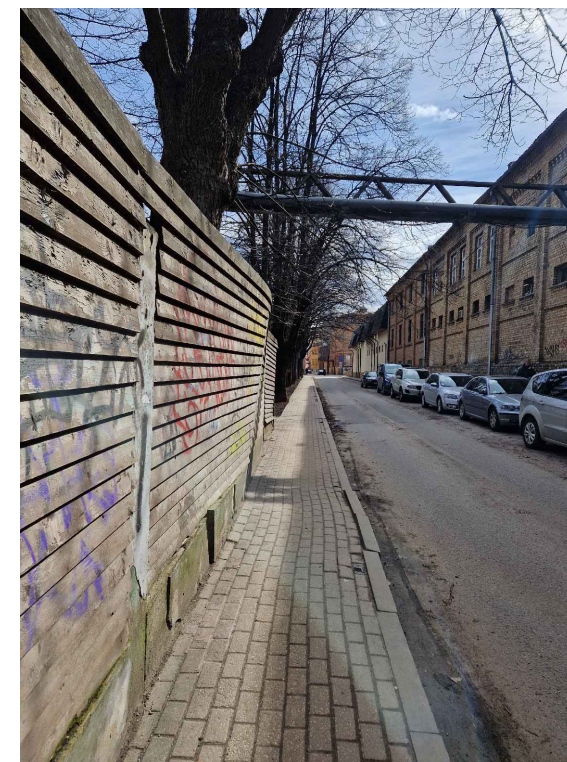
Apmēram 2,3 m augstais, masīvais žogs ir bīstami sasvēries uz ietves pusi, vēl vairāk samazinot brīvo telpu uz tā jau šaurās gājēju ietves.

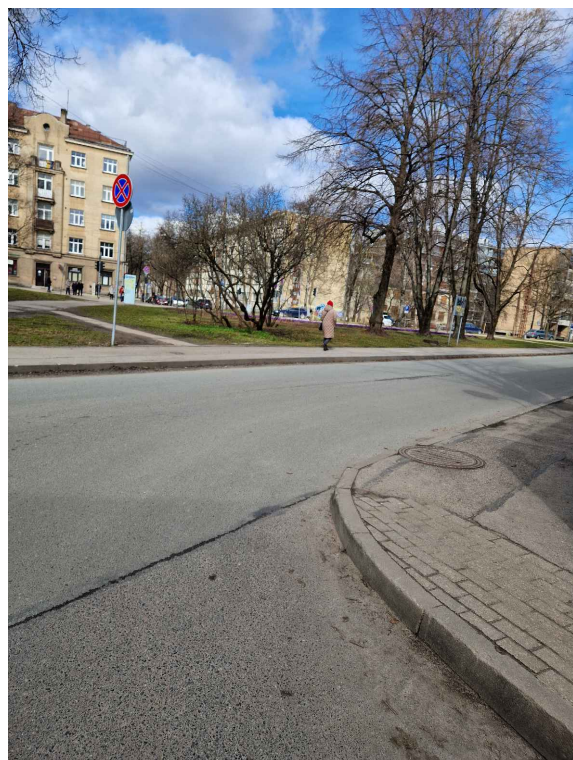
Nedz Palīdzības ielas, nedz Šarlotes ielu apmalēs abās pusēs nav nobrauktuviņu ratiņiem, riteņiem un cilvēkiem ar kustību traucējumiem.

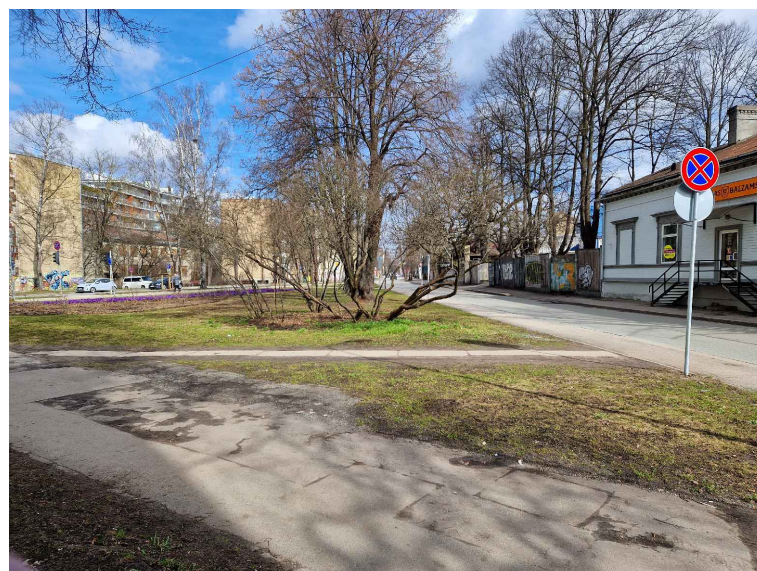
Skvērā starp Kr.Valdemāra un Šarlotes ielu galvenās ietves asfalta segums ir slikta stāvoklī, izdrūpis

Izeja no parka bērnu rotaļu laukumiņa uz Palīdzības ielu ir nepārredzama un nedroša.

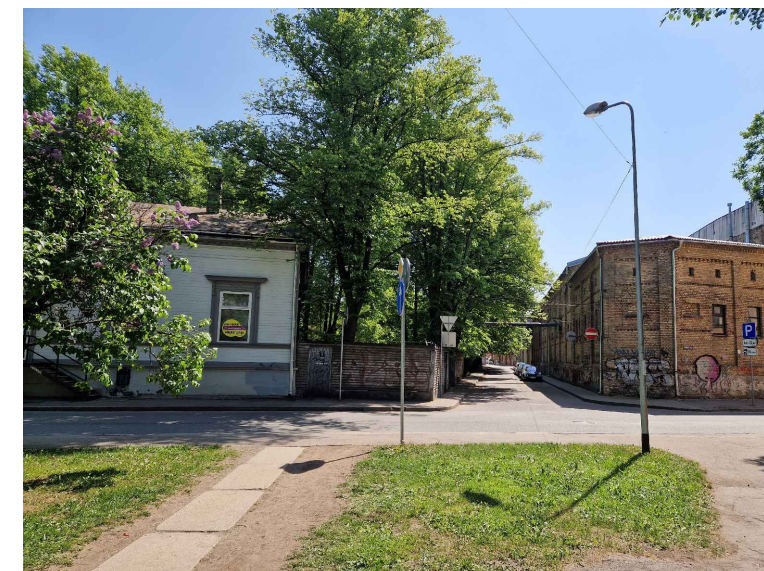
Gājēji ar kājām ieminuši vajadzīgo trases virzienu letves atzaram skvērā starp Kr.Valdemāra un Šarlotes ielu. Esošās betona plāksnes ir ļoti neērtas un šauras kustībai ar ratiņiem, riteņiem un gājējiem ar kustību traucējumiem.
